Eesti Maaülikool

Drenaažkuivendusega põllumajandusmaal
hajukoormuse leviku iseärasuste selgitamine ja
hajukoormuse ohjamise meetodite
täpsustamine

Lõpparuanne. II osa

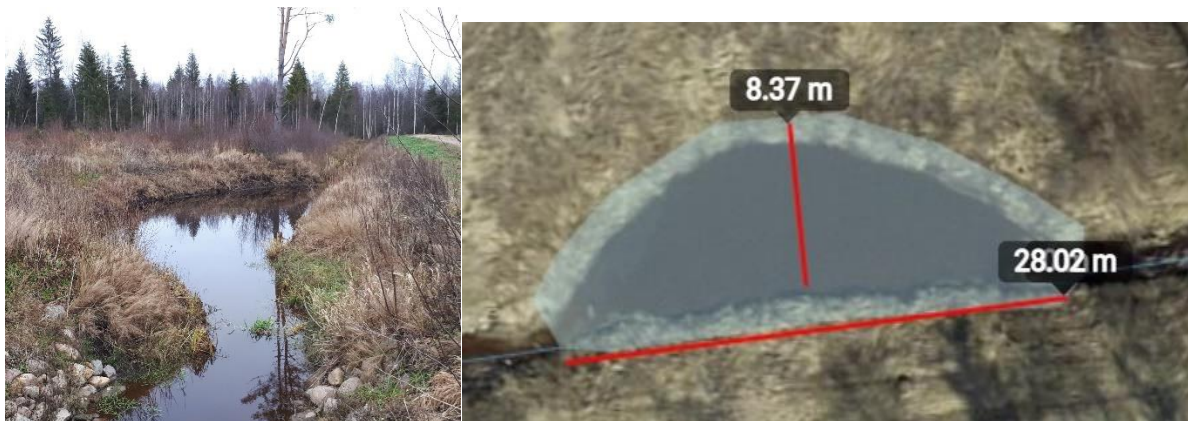
2011. aasta projekteerimismisnormi muudatusega viidi sisse soovitus võimalusel mineraalpinnases kasutada segmentbasseini, selle skeem on toodud 2013. aasta tüüpjooniste kataloogis (tüüp SB-1). Skemaatilisel joonisel on toodud mõõtmena põhja raadius, kuid pole fikseeritud selle keskpunkti asukoht. Seetõttu segmendi kõõlu pikkus on määramata. Analüüsitud projektides on raadiuseks projekteeritud 3...40 m. Tegelikuses nii ei ole ehitatud (Joonis 2.2 ja 2.3).

Joonis 2.2. Muhkva MPÜ Suure-Kõrtsi ehitisel segment-settebasein SB-1, R=18 m.

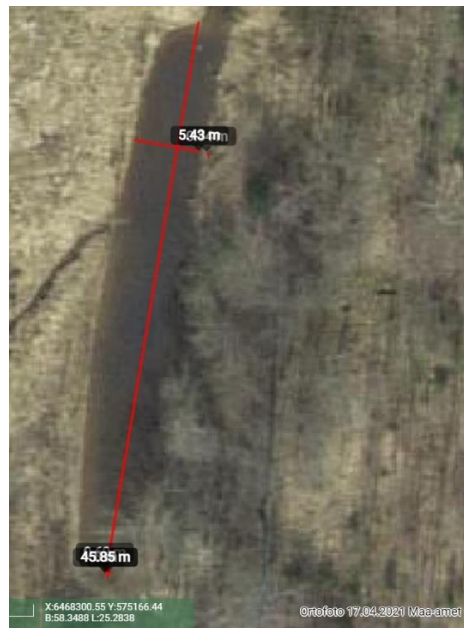
Kõpu MPÜ tellitud projektis on projekteeritud segmentsettebassein (tüüp SB-1) raadiusega 40 meetrit. Projektis puudu sellise mõõtme valiku põhjendus. Settebassein on ehitatud 45 m pikkune ja 5...6 m veepeegli laiusega (joonis 2.3).

Joonis 2.3. Projekteeritud segmendikujuline settebassein raadiusega 40 m maastikul Kõpu MPÜ tellitud projektis.

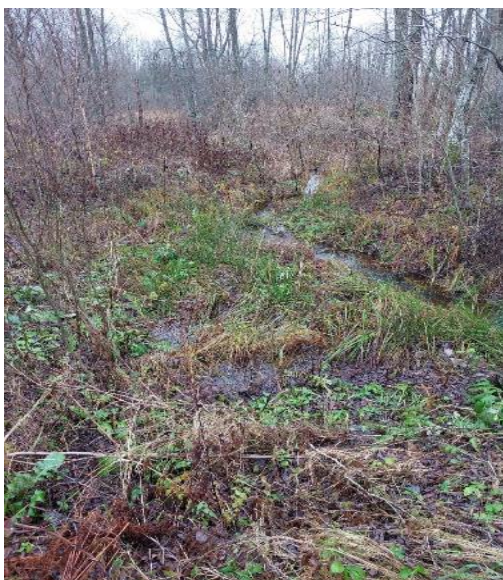
Settebasseinide seisund oleneb asukohast, pinnasest ja tema suurusest (joonised 2.4; 2.5 ja 2.6). Väikeste tehnoloogiliste settebasseinide juures on setteruum kümnekonna aasta jooksul täitunud 100 % ja on taimestikuga kinni kasvanud (joonis 2.4).

Joonis 2.4. Tuudijõe SB 2 (setet 100% mahust).

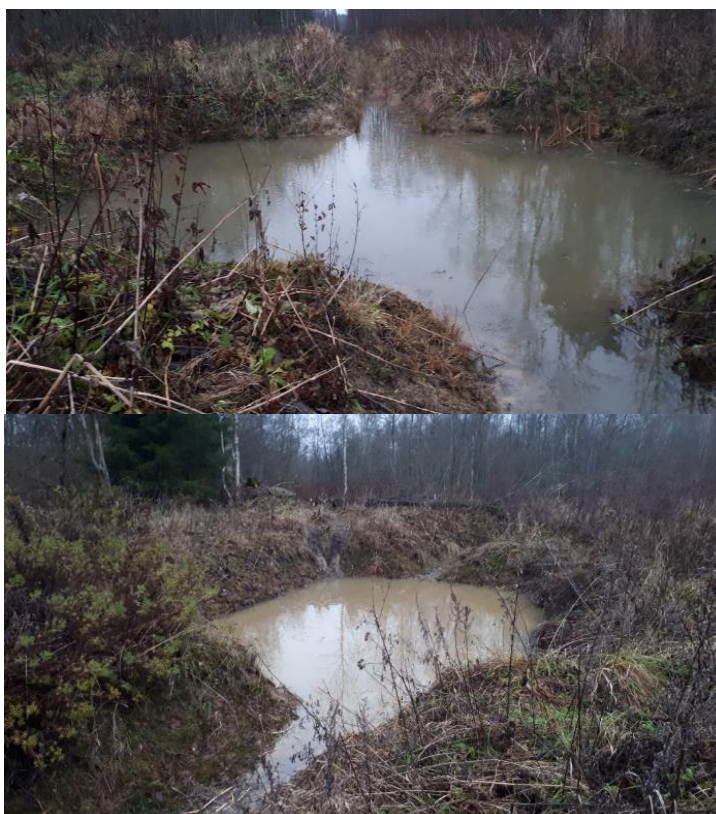
Samas 2017.a taotlusvoorus olnud Võtikvere MPÜ Haraka ehitise väikesed (põhi 2 x 6 m) settebasseinid SB3 ja SB4 on metsamaal taimestikuvabad ja hinnanguliselt tühjad (algsügavuseks on märgitud 0,5...1 m).

Joonis 2.5. Settebasseinid 3 ja 4 Võtikvere MPÜ ehitisel Haraka.

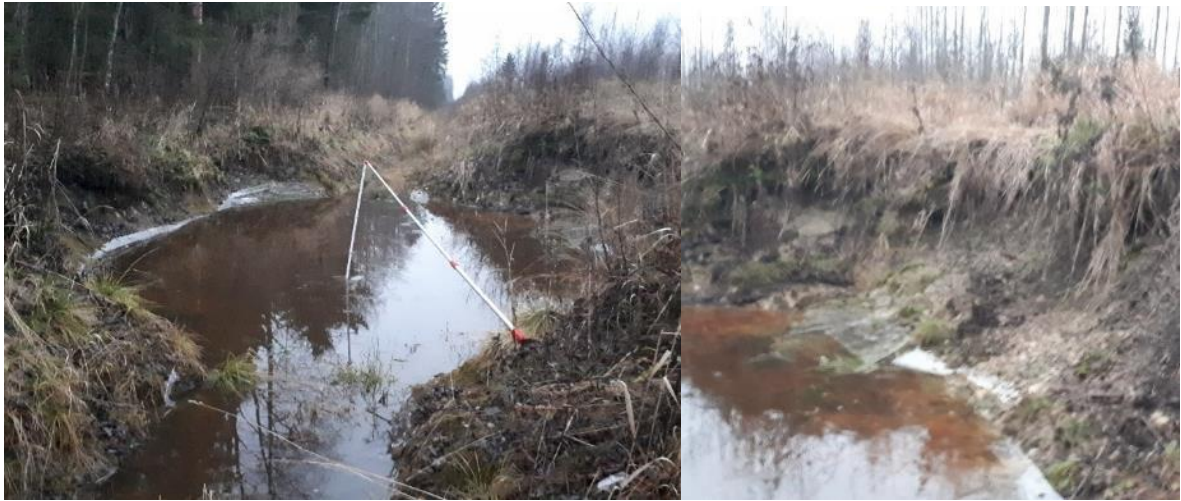
Voolavates pinnastes tuleb arvestada ka sügavust ning pinnase omadusi ning suurendada nõlvustegurit (joonis 2.6).

Joonis 2.6. Settebasseini nõlva voolamine saviliivpinnases (Võtikvere).

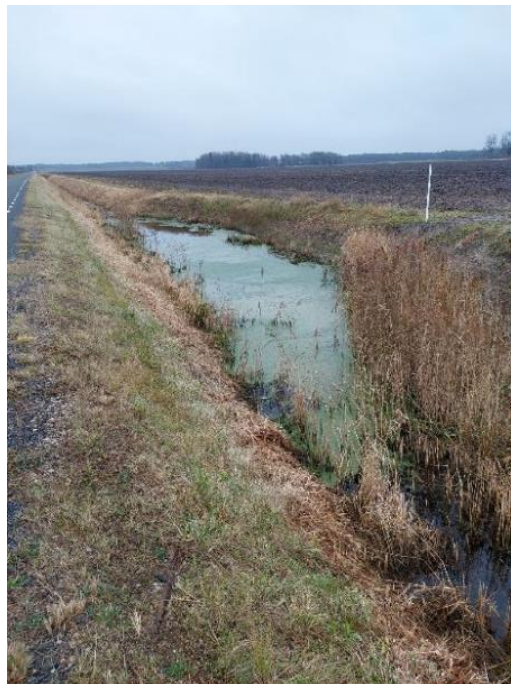
Joonis 2.7. Harjumaa Endla maaparandusehitise 20 m pikkune settebassein (settega täitumine 42% setteruumi sügavusest).

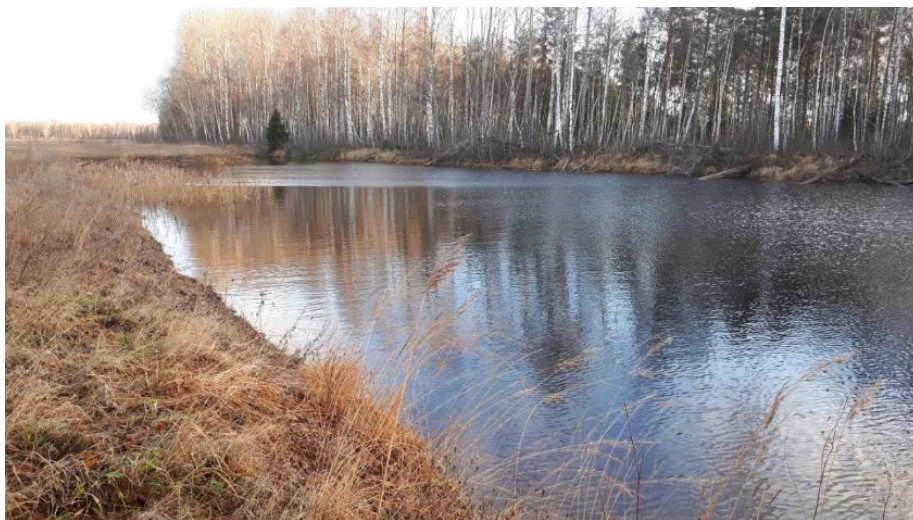
rohumaa. Puhastuslodu osa on eesvoolust kuni 1 m sügavam (vaatluse ajal kuni 1,7 m vett) ja taimestikust peaaegu vaba (**Tõrge! Ei leia viiteallikat.2.13**). Selle rajamine ei ole põhjendatud ega ka otstarbekas (hajukoormuse oht kaldeta rohumaal puudub). Kaks 2015. aastal rajatud settebaseini-puhastuslodu on väga väikese settebaseini osaga - 8...10 m² ja seetõttu ka täitunud 83...95% mahus.

Joonis 2.13. Vaade lodule Salevere ehitisel (6 112 280 020 030).

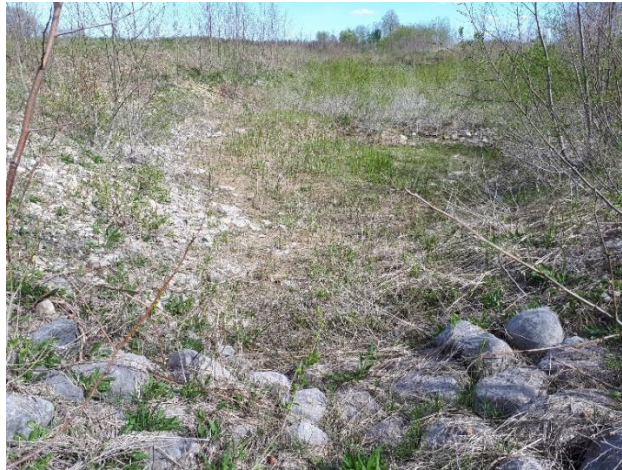
Samuti ei ole aruande koostajate arvates otstarbekas Mäo MPÜ Pikaküla Eivere puhastuslodu pindalaga 392 m², mis on rajatud paepinnasse. Puhastuslodusse suubub kaks piirdekraavi pikkusega kokku 1 km. Puhastuslodu on vaatlushetkel kuiv, selle põhjas kasvab kohati taimestik ja üksikud põõsad (joonis 2.14).

Joonis 2.14. Settebassein-puhastuslodu Pikaküla_Eivere ehitisel (Järvamaa). Vaade settebasseinile ja lodule.

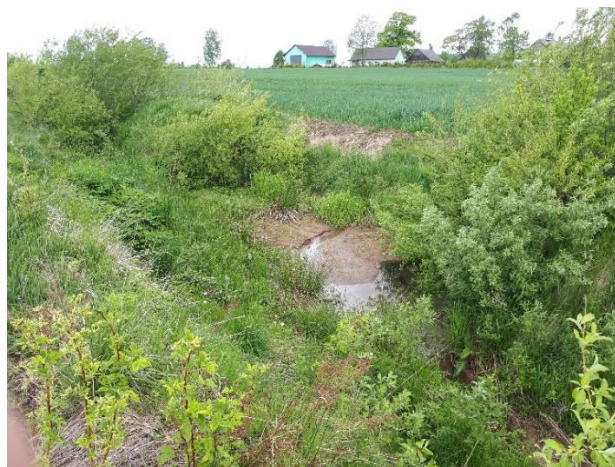
Liivapinnasesse rajatud puhastuslodu puhul tuleb hinnata temasse suubuva eesvoolu setete koormust (lubatavat langu või voolukiirust). Ebaõnnestunud projekteerimise näide on setetega ummistunud puhastuslodu Ibaste maaparandusehitistete rekonstrueerimistöödest (Joonis 2.15), Settebasseini puudumise tõttu on puhastuslodu täitunud liivaga.

Joonis 2.15. Põlva maakond, Habemiku talu Ibaste ehitise täis settinud puhastuslodu.

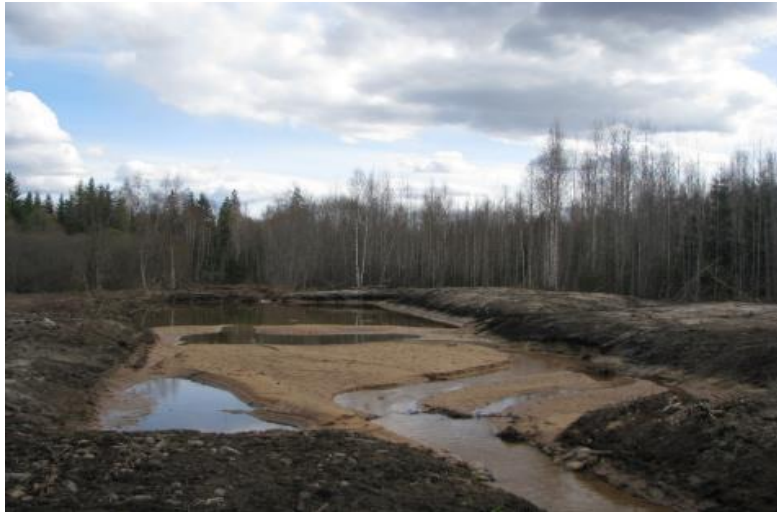
Joonis 2.16. Settebassein-puhastuslodu Lota ehitisel 2010 kevadel pärast suurvett.

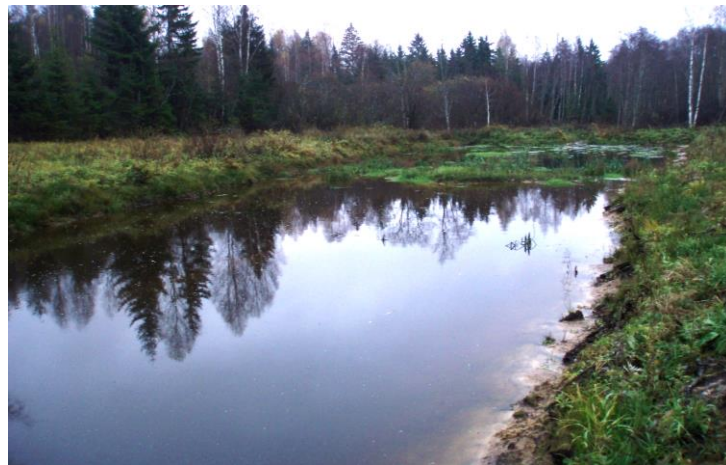
Joonis 2.17. Settebassein-puhastuslodu Lota ehitisel 2010 novembris pärast sette väljatõstmist.

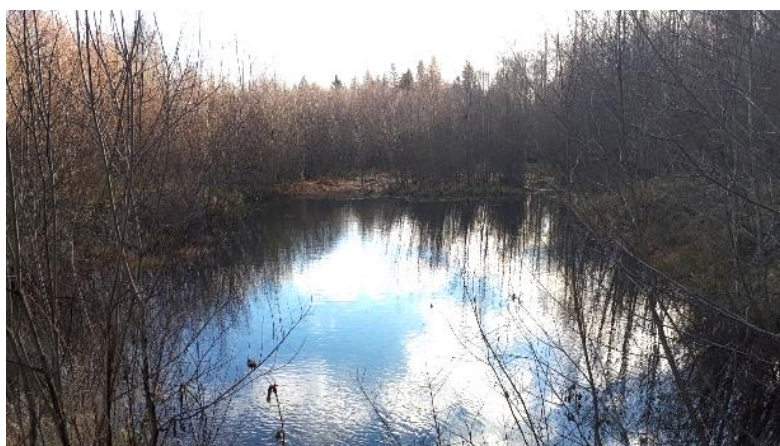
Praeguseks so 10 aastat hiljem on eesvoolu nõlvadele ja pervele kasvanud võsa, säng stabiliseerunud ja settimise protsess aeglustunud - settebasseini täitumise protsent 75..15. Viimastel aastatel pole settebasseini ega puhastuslodu hooldatud - rajatise ümber on kuni 5 m kõrgune puistu, aga eesvoolu nõlvad ja perved võsastunud, pinnas stabiliseerunud ja setete liikumise maht oluliselt vähenenud. Eesvoolus on enne settebasseini vee sügavus 0,15 m, settebasseini alguses 0,4 m, ehk setet 65 cm, järgmise 5 m peal on setet 35 cm. Puhastuslodu algusesse on tekkinud kuiv ala, sellel kõrged puud, tagapool võsa ja tihe taimestik, kus vesi ei voola ühtlaselt üle lodu. Lodu on jäetud hooldamata (joonis 2.18 ja joonis 2.19).

Joonis 2.18. Settebassein-puhastuslodu Lota ehitisel 2021 aasta novembris (lodu osas kasvavad puud ja põõsad)

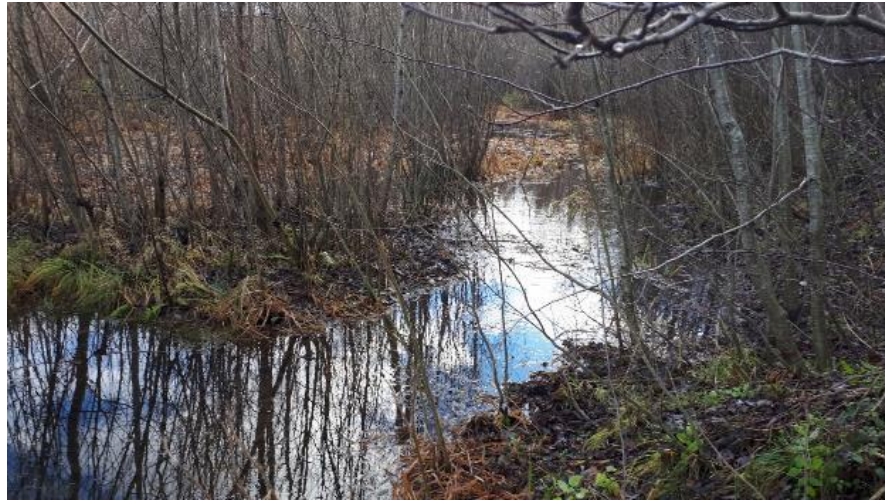
Joonis 2.19. Vaade Lota ehitise puhastuslodu osale.

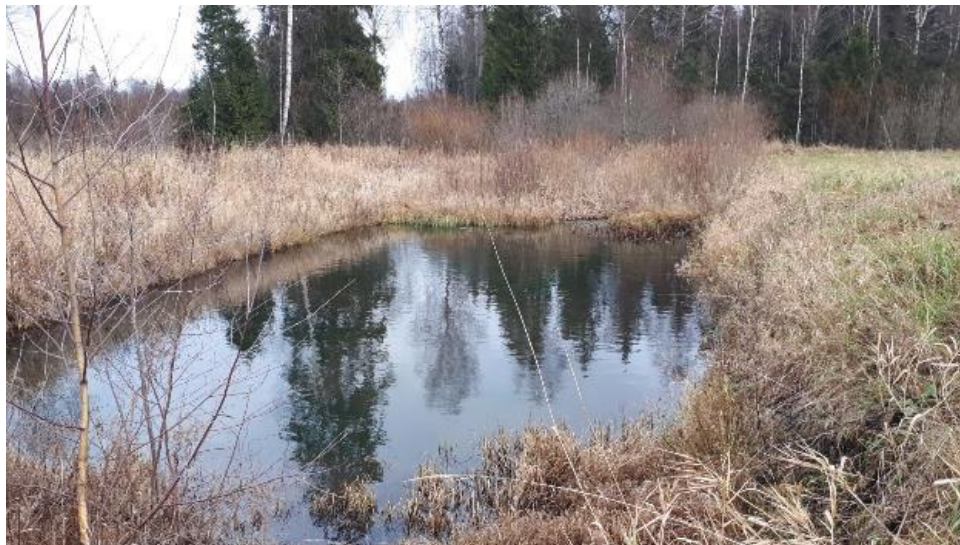
Lodu puhul on oluline püsiv veekiht. Teine näide samalt Killinge-Lota ehitiselt eesvoolult K-8, kus haritavalt maalt tulev eesvool siseneb settebasseini astangult ning selle järel olev lodu taga samuti astang. Tulemusena on ebastabiilse pinnase tõttu settebasein täitunud ca 70% ning lodu on kuiv, põõsastik peale kasvanud ja vesi voolab kitsas sängis (joonis 2.20).

Joonis 2.20. Settebassein-puhastuslodu eesvoolul K-8 (Lota ehitis).

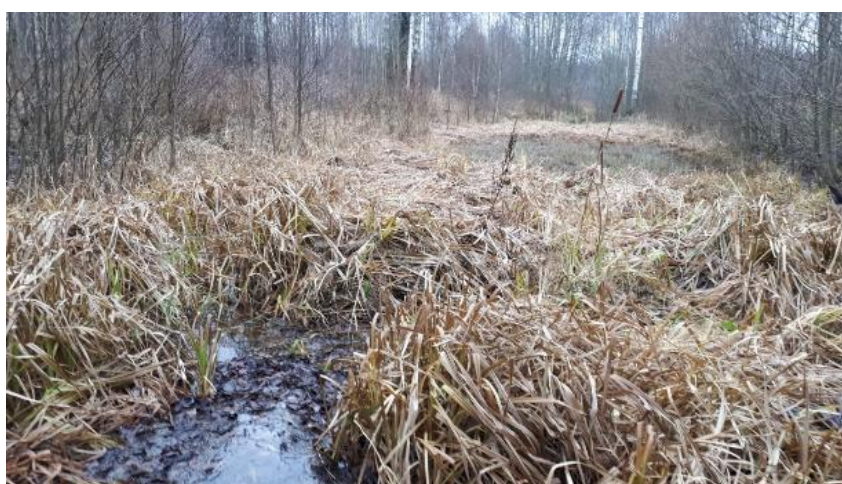
Peamised puudused on settebasseini osas perioodilise hoiutööde - sette väljakaevamise tegevata jätmine, mis kandub edasi puhastuslodusse või projekteerimisel sette tekkimise alahindamine. Puhastuslodu väikese efektiivsuse põhjusteks on ühtlase veekihi puudumine, mille tagajärjel tekivad mättad, kõrgemad võsastunud kohad, mis tekitavad puhastuslodus kitsa voolusängi, vähendades sellega puhastusefektiivsust. Näited joonisel 2.19; 2.20 ja 2.22.

Joonis 2.22. Terikeste MPÜ ehitisel 2104720010080 olev settebassein-lodu (vaade settebassein poolt)

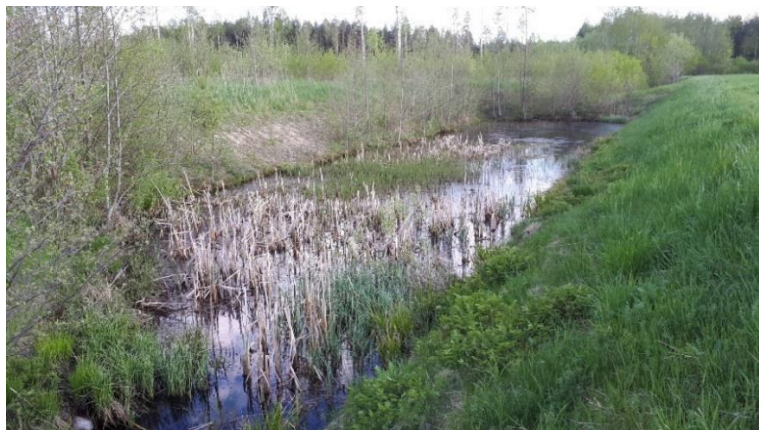
Hea seisundi näidetenä saab tuua suuri lodusid: Räsnaoja MPÜ – 160 m²; Õru MPÜ 1250 m²; Mäo MPÜ– 312 m² (joonistel 2.23; 2.24 ja 2.25).

Joonis 2.23. Räsnaoja MPÜ Ässa ehitisel paiknev settebassein-puhastuslodu (vaade lodu poolt).

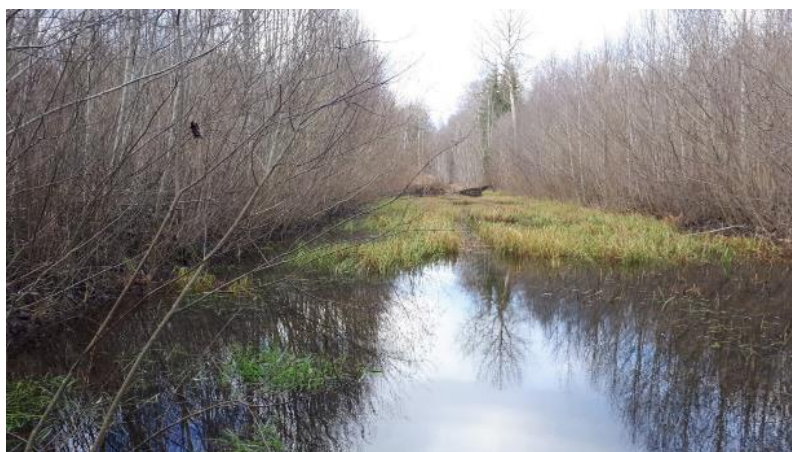
Joonis 2.24. Õru MPÜ Mudaoja ehitisel maaparandusühistu süsteemil olev settebassein-puhastuslodu.

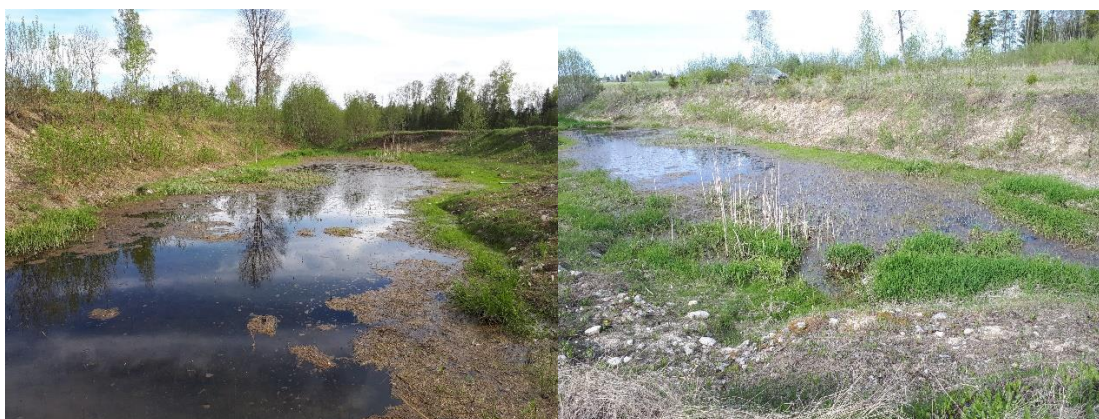
Joonis 2.25. Mäo MPÜ Huuksi ehitisel paiknev settebassein-puhastuslodu (vaade settebasseini ja lodu poolt).

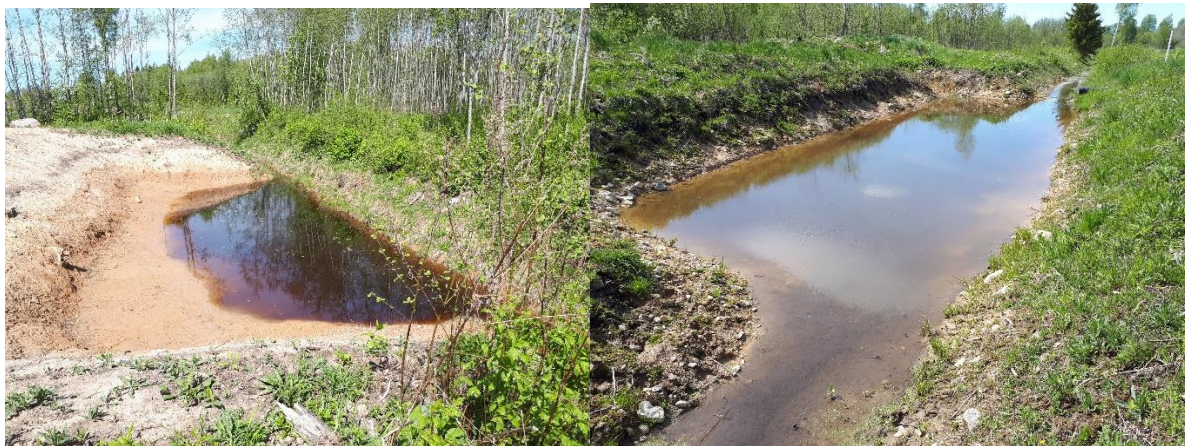
Viies lodus puudub taimestik, põhjuseks liiga suur sügavus (Hansu MPÜ, aastast 2010), kobraste paisutus (Kähri-Laane MPÜ – aastast 2007) või ebasobiv pinnas ja ehitise vanus (Selge talu OÜ, aastast 2018, joonis 2.26).

Joonis 2.26. Puhastuslodud ehitisel Räägu ja Peraküla.

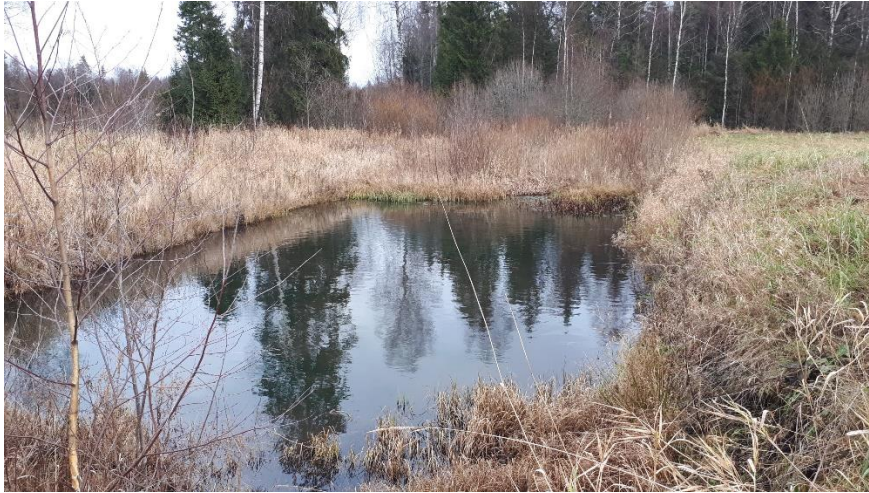
Loduosa täitumine settega, lodus vajalikku veetaset tagava künnise puudumine või sinna asetatud üksikute kivide korral väike paisutusvõime, samuti kuival ajal väike vooluhulk soodustavad tarnamätaste, paju ja lepavõsa kasvu. Selle tagajärjel suurveeaegne vooluhulk tekitab kitsa voolusängi ja enamuse pinnal lodus vesi seisab või on kuiv ja puhastusvõime väheneb (joonis 2.27 ja 2.28).

Joonis 2.27. Kuiv kõrgete mätastega puhastuslodu Lota MPÜ ehitisel Killingi-Lota.

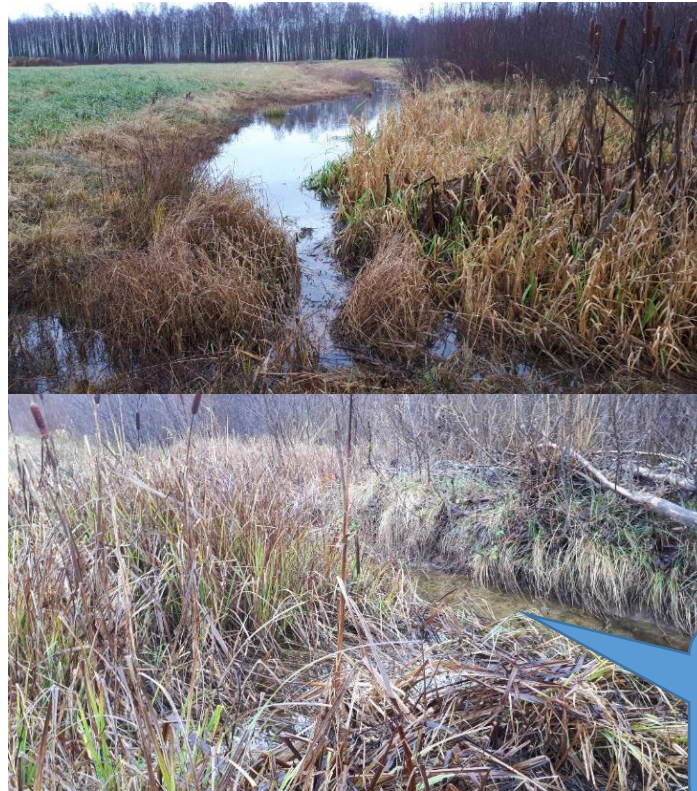
Veevool otse, ilma taimestikuta ala

Joonis 2.28. Settebassein-puhastusloду Pritsusaare ehitisel (6113160011305)

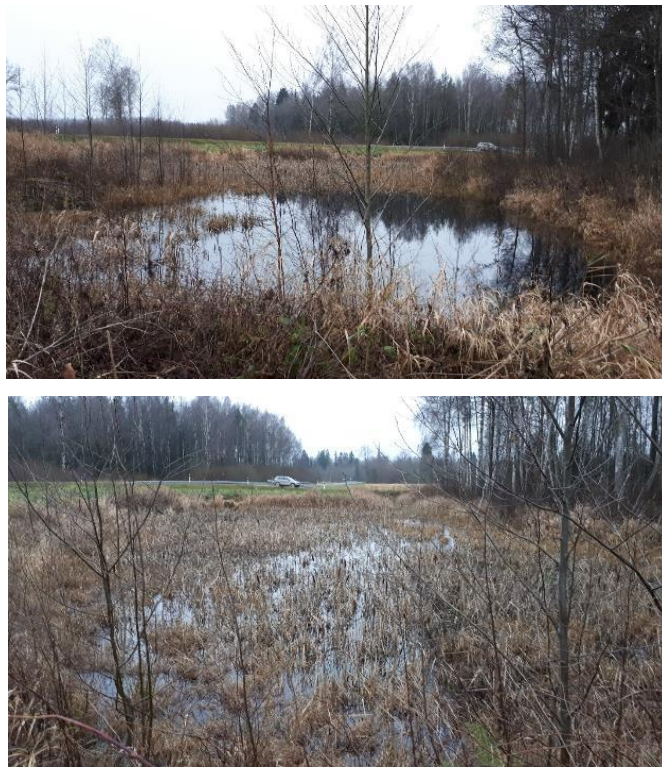
Joonis 2.29. Puhastusloду Kolga-Jaani MPÜ Taganurga maaparandusehitisel.

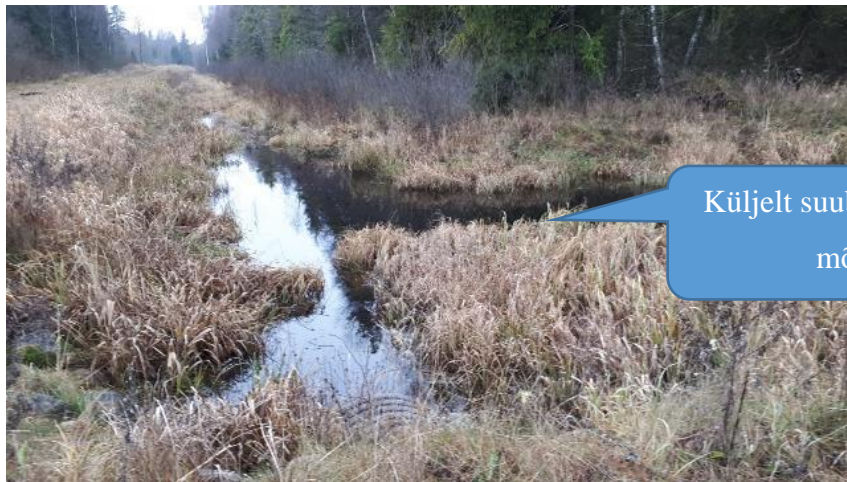
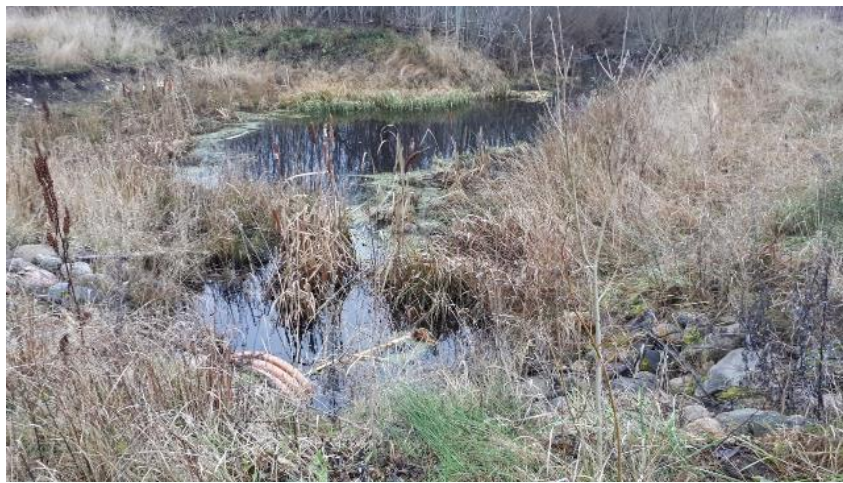
Joonis 2.30. Otsevool Soosaare Metsäühistu lodudes (Viljandimaa)

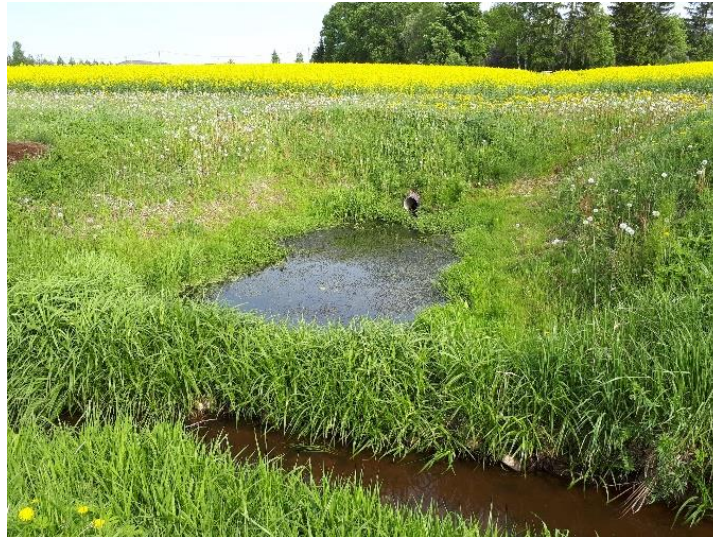
Joonis 2.33. Suudmelodu 10 m laiusel veekaitsevööndil Rahinge oja ääres

Esimesel juhul on suudmelodu varju tõttu praktiliselt taimestikuta. Kõige rohkem on ruumi suudmelodu paigutamiseks maastikule 10 m veekaitsevööndi puhul (joonis 2.33). Ühe meetrise veekaitsevööndi puhul on suudmelodu maaharimisel takistuseks ning rajatis on püütakse teha ka võimalikult kitsas ja pikk, mis toob kaasa probleeme lodus veetaset tagava ülevoolu stabiilsusega (joonis 2.34) või mõõtmelolt väga väikesed (joonis 2.35).

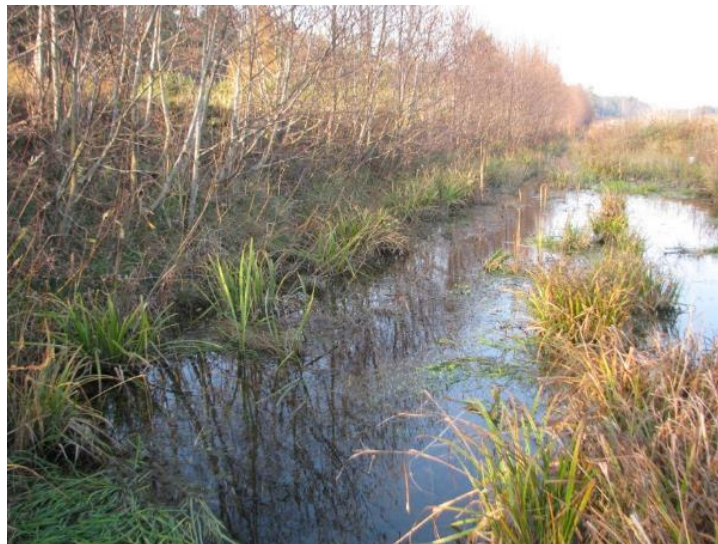
Joonis 2.34. Vett mittepidav ja uputatud ülevoolulävend (Lemme ehitis)

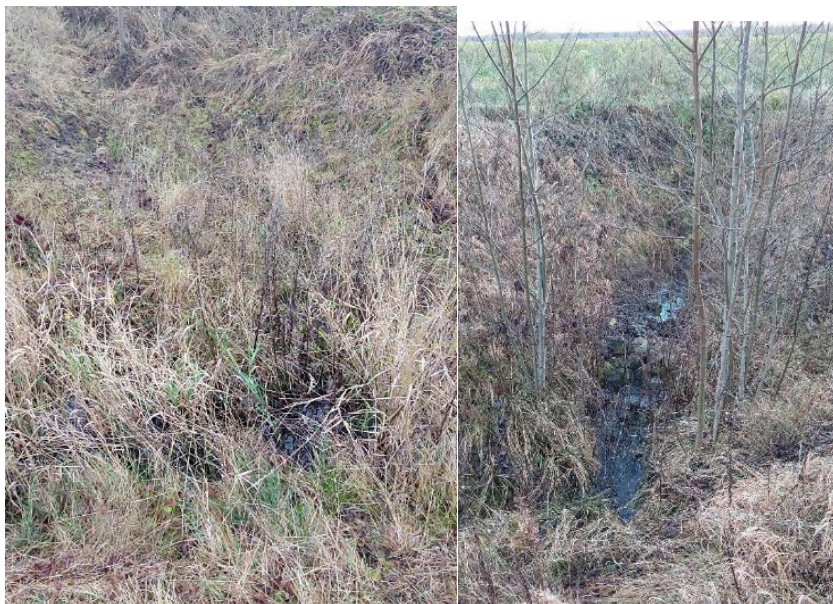
Joonis 2.35. Suudmelodud Madila-Vilumäe MÜ Aiandi ehitisel.

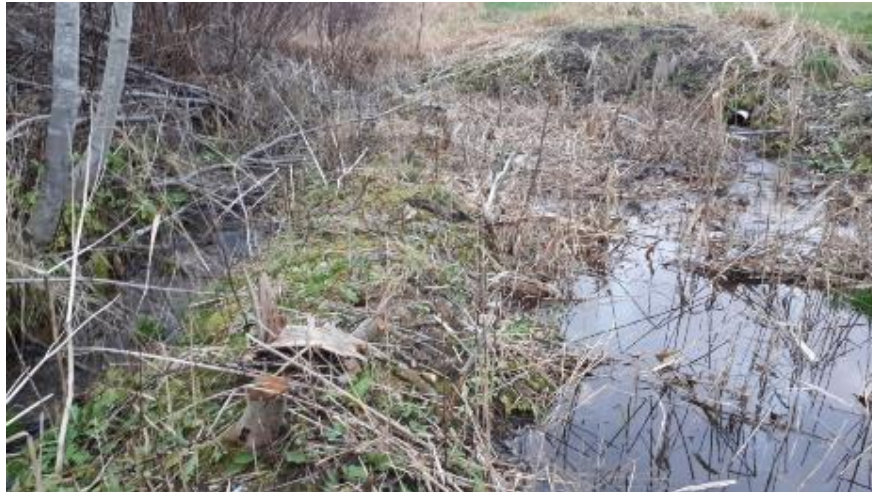
Joonis 2.36. Keeni MPÜ Kõrgemäe ehitisel suudmelodu.

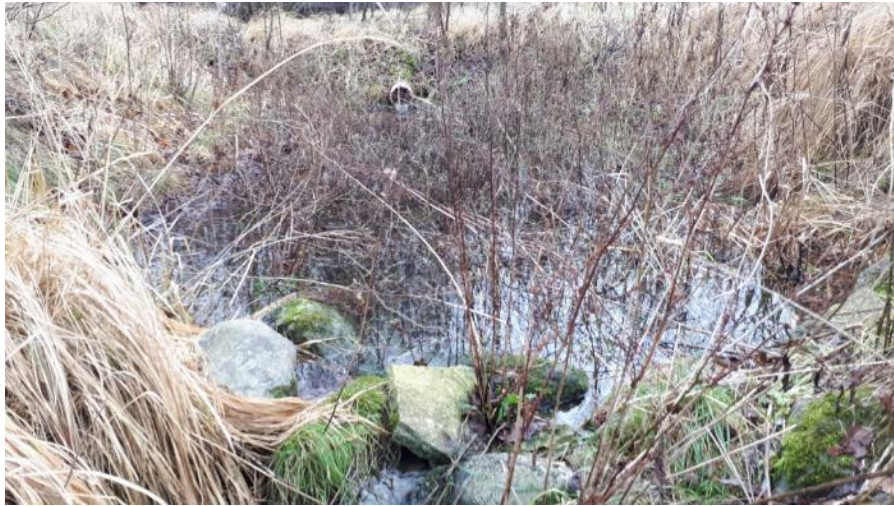
Suudmelodu veepind peab paiknema 10 cm allpool kollektori suuet ning ülevalpool eesvoolu veepinda. Enamusel juhtudel on see nõue täidetud tänu soodsatele reljeefitingimustele. Väandra MPÜ ehitistel on eesvooluks looduslikus seisundis Vaki oja ja Massu jõgi, mis paiknevad sügavamas orus. Seal olid ka lodude põhja pinnad suured ning vettpidava künnisega tagatud nendes veetäide.

Joonis 2.37. Suudmelodu SL 8 Vändra MPÜ ehitistel

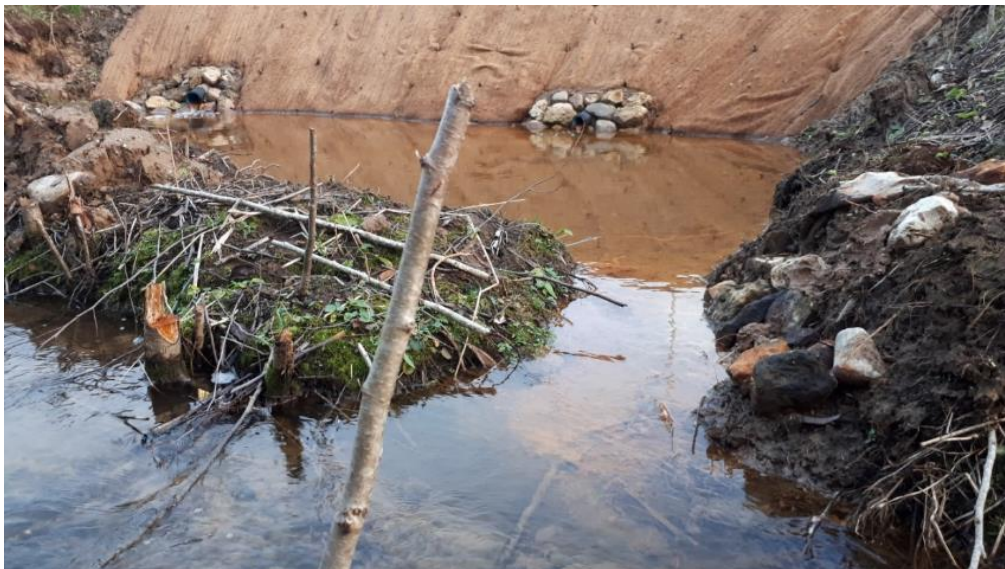
Varem rajatud suudmelodusid on hakatud ka uuendama (joonis 2.38), kuid ilma eesvoolu süvendamata on raske saavutada nõutud veetasemete erinevust.

Joonis 2.38. Keeni suudmelodu rekonstrueerimine (eesvoolu ja suudmelodu veetasemed suudmetega samal kõrgusel).

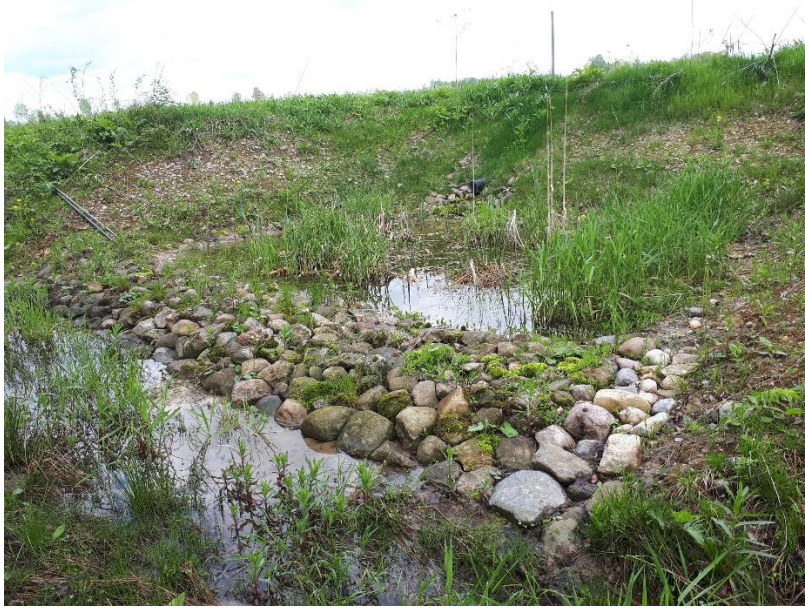
On ka häid näiteid hiljuti (2018.aastal) rajatud suudmelodudest OÜ Kerseli Kokavälja II ja Rahinge MPÜ Ilmatsalu I ehitistel (joonis 2.33; 2.39).

Joonis 2.39. Suudmelodu ehitisel Kokavälja II.

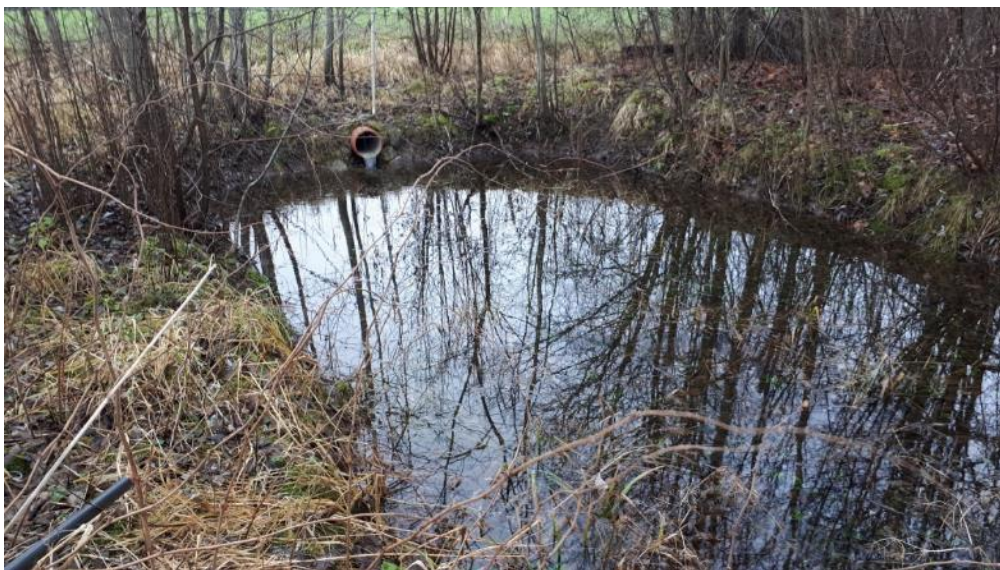
Lodu toimimise efektiivsus oleneb taimestikust ja viibeajast. Vändra MPÜ Vaki Sõõrike ehitisel on suublaks Vaki oja, Massu ja Vändra jõed, kus veekaitsevöönd on kaetud puistuga. Suudmelodud on rajatud vahetult jõe pervele puistu sisse (joonised 2.40 ja 2.41) mille vari koos puhastuslodu toitainevaese mineraalpõhjaga ei soodusta taimestiku kasvu (kattuvus 0...30%)

Joonis 2.40. Suudmelodu SL 7 Vaki Sõõrike ehitisel

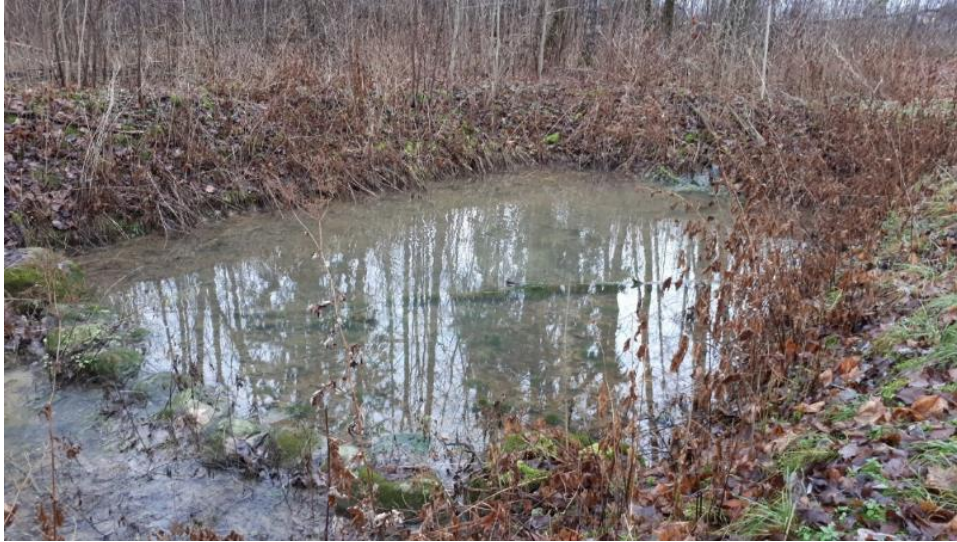
Joonis 2.41. Suudmelodu SL 6 Vaki Sõõrike ehitisel

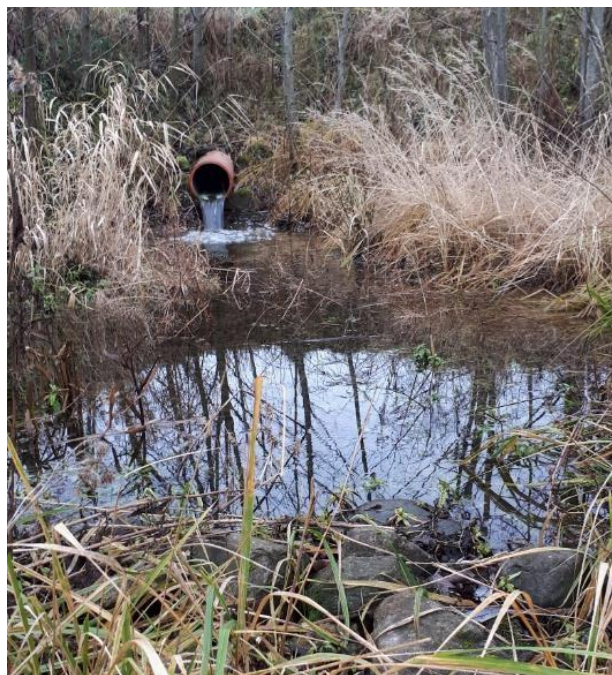
Vaatluse all olnud suudmelodude põhja pindala varieerub 2...40 m², millele vastab projekterimisnormi järgi hajukoormus leviku ohtliku ala pindala 2...40 ha. Viimasel juhul (Vaki Sõõrike ehitise) on süsteemil ka 5 neelukaevu ja kolm kraavikaevu. Kui võtta keskmiseks suviseks maksimaalseks äravoolumooduliks 0,6 l/s (savikas pinnases tuleks veel lisada neelukaevudest tulev vooluhulk), siis selle viibeaeg on 8 minutit. Joonisel 2.42 on 40 m² põhja pindalaga suudmelodu, kus osalt ka puude varju aga peamiselt voolu tõttu on tekkinud suudme ette ja keskele taimedevaba piirkond.

Joonis 2.42. Suudmelodu SL 2 Vaki Sõõrike ehitisel

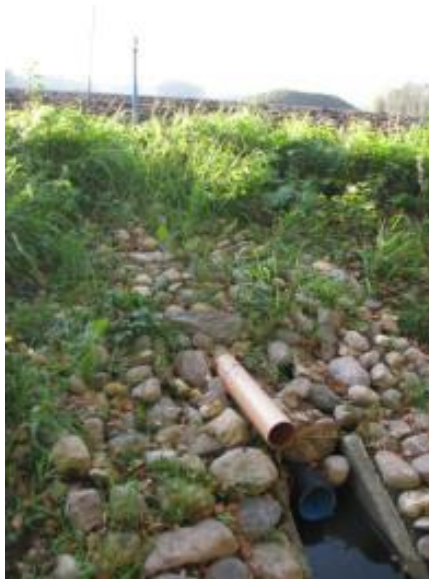
Joonis 2.44. Pöördklapp koos ülevooluga Pärna 1 ehitisel 2010. aastal

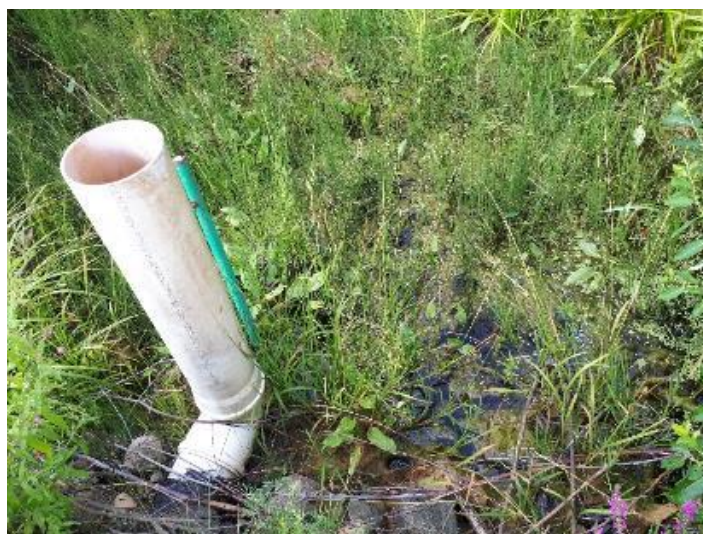
Joonis 2.45. Suudmes ülesse pööratav paisutustoru Lemme ehitisel.

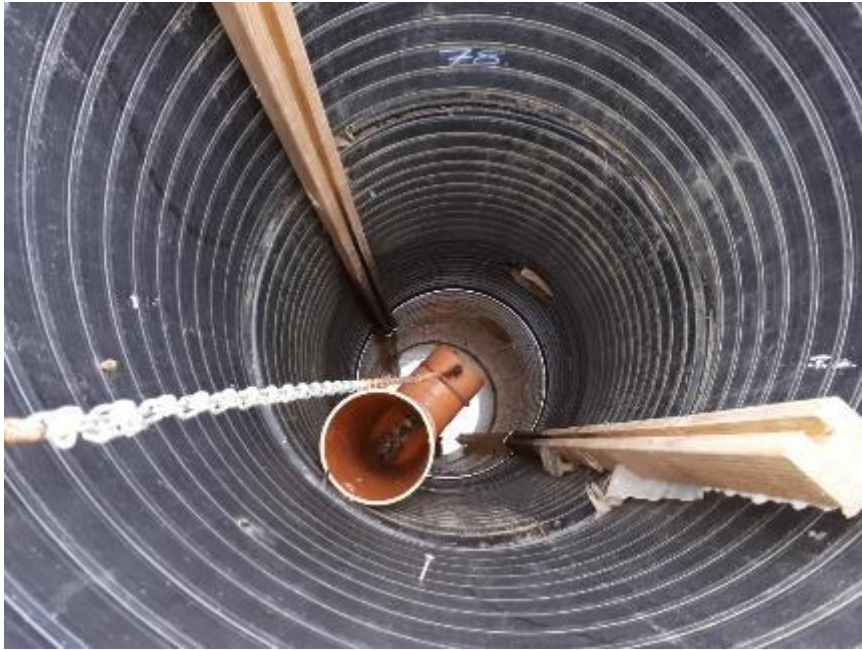
Joonis 2.47. Rekonstrueeritud seadedreanaazi kaev Lemme ehitisel.

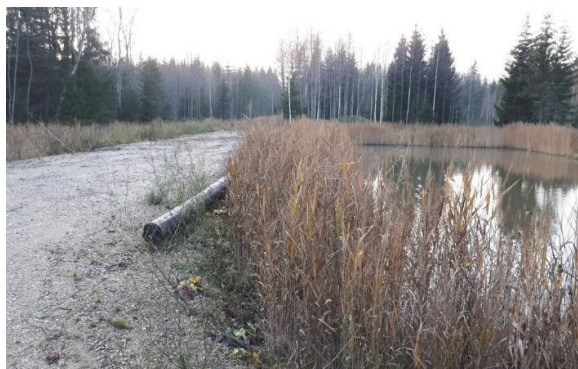
Joonis 2.53. Tuletõrjeteik Hõbringi MPÜ ehitisel.

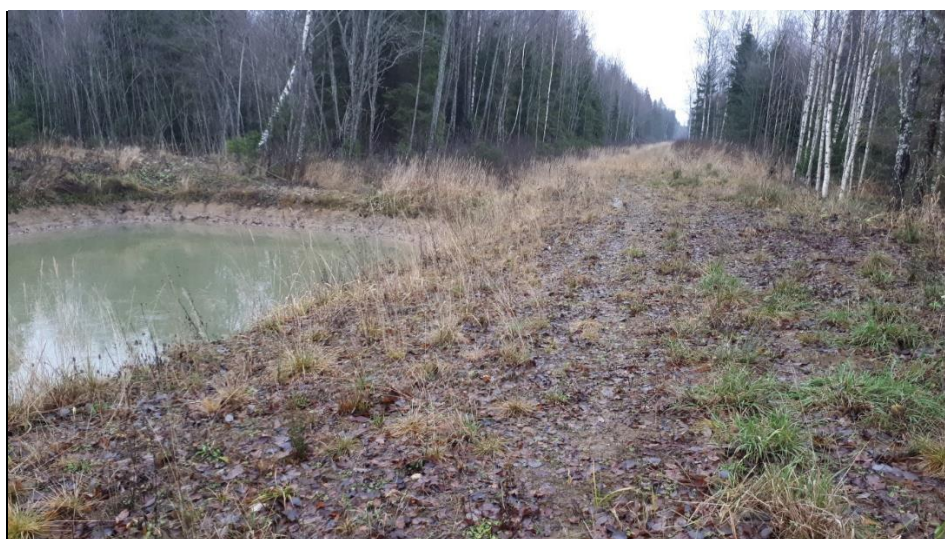
Joonis 2.55. Tuletõrjeteik Võtikvere ehitisel.

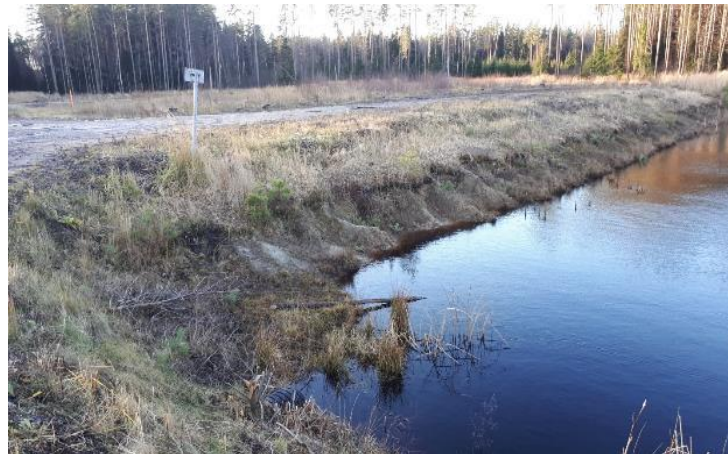
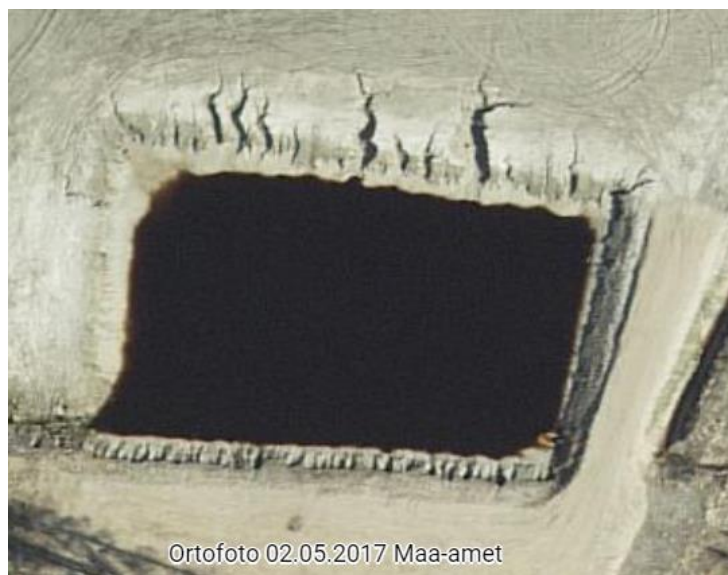
Joonis 2.56. Nõlva erosioon liivapinnases Pikanõmme (6 112 350 010 010) ehitisel (fotod 2021 sügis ja 2017 kevad).
