Eesti Maaülikool

Drenaažkuivendusega põllumajandusmaal
hajukoormuse leviku iseärasuste selgitamine ja
hajukoormuse ohjamise meetodite
täpsustamine

Lõpparuanne. II osa

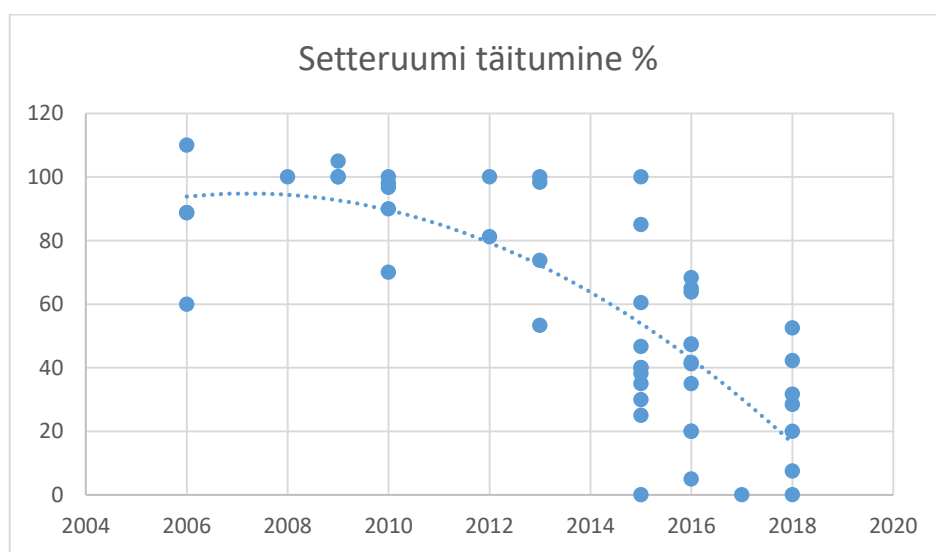
Joonis 2.8. Setteruumi täitumine % sügavusest erineva vanusega settebasseinides.

Joonisel 2.8 on esitatud teadaolevate andmete põhjal seos taotluse esitamise aasta ja setteruumi täitumise protsendi vahel, kus on lisatud trendijoon. Üle 100% täitumine tähendab seda, et settebasseini põhi on enamuses osas suubuvast kraavist kõrgem. Settimine on toimunud kõrgveega ja miinimumvool on settese erodeerinud kitsa sängi.

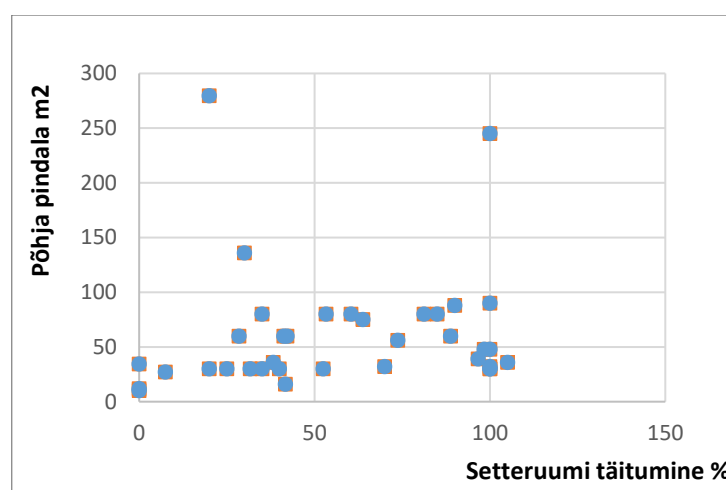
Joonis 2.9. Settebasseini põhja pindala ja setteruumi täitumise protsent.

57 settebasseini on dimensioneeritud konstruktiivsete kriteeriumite alusel. Joonisel 2.9 on esitatud olemasolevate andmete põhjal seos settebasseini põhja pindala (iseloomustab basseini suurust) ja setteruumi täitumise vahel. Seost ei ole.

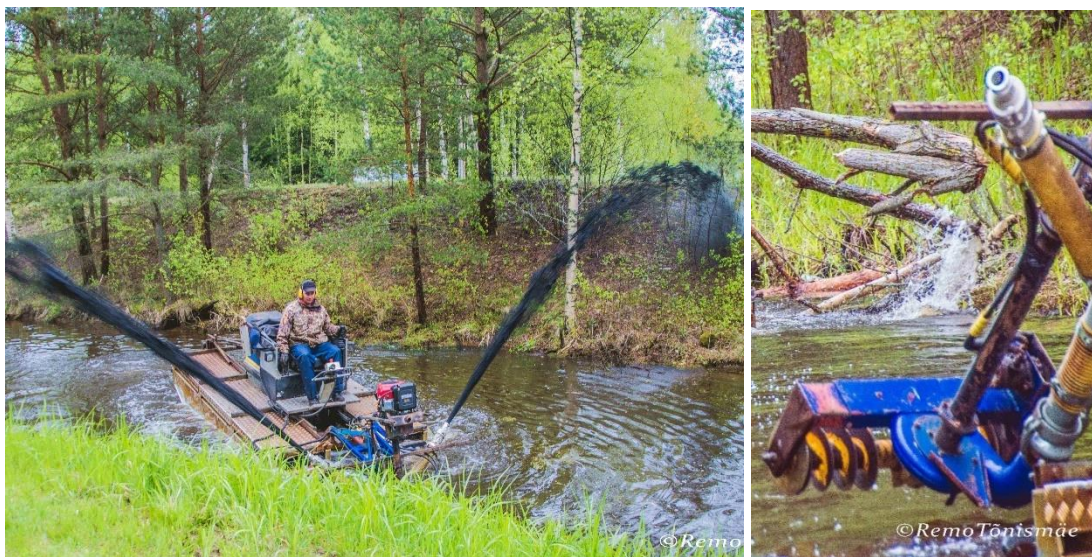
Joonis 2.10. Eesvoolu puhastamine pinnasepumbaga (foto R.Tõnismäe).

Laiemate settebasseinide puhul võib olla lahenduseks pinnasepumbaga ja pulbi torustikuga varustatud ujuv masin „Truxor“, milliseid on Eesti mitmel firmal (joonis 2.10)

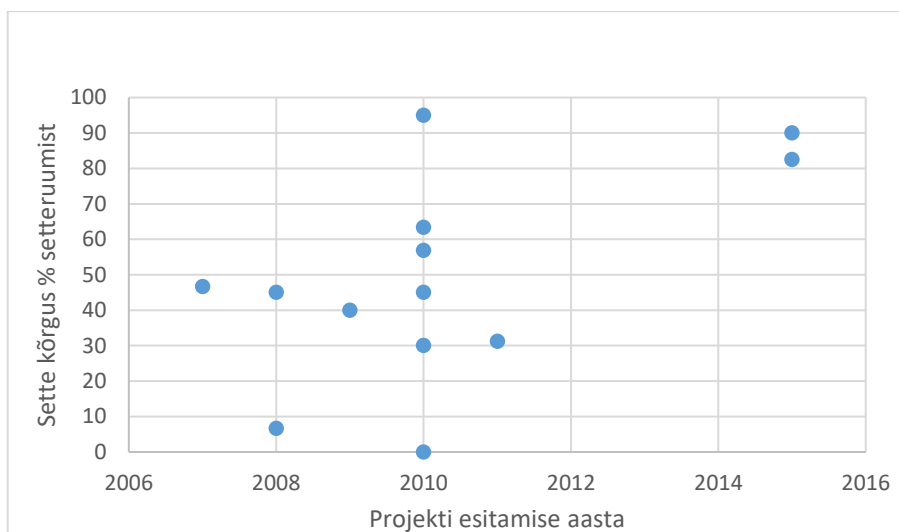
Joonis 2.21. Settebassein-lodus settekihi kõrgus % setteruumist.

Settebasseinide seisund. Kõikides projektides, kus on tehtud kindlaks hajukoormuse leviku oht, on settebasseinid toimunud (lisa 2) – basseini alguses sette maht 50...100% sügavusest, lõpuosas vähem (joonis 2.21).

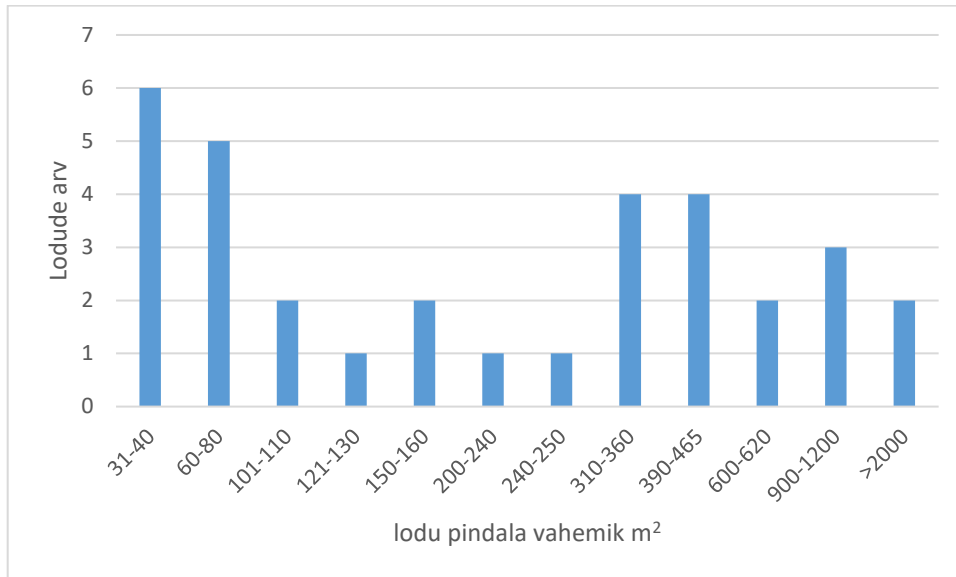
Joonis 2.31. Eesvooludel paiknevate lodude pindala jaotus.

Eesti kehtivas normis on puhastuslodu suuruseks vähemalt 0,5 % reostusohtliku ala pindalast. Aruandes käsitletud lodude pindala jaotus on esitatud joonisel 2.31. Viis puhastuslodu on pindalaga 30..32 m², 60...80 m² vahemikku jäävad viis rajatist. See vastab 0,6...1,6 ha reostusohtlikule alale. Tegelik eesvoolu valgala on kindlasti oluliselt suurem ja tekib eespool käsitletud lühikese viibeaja probleem.

Maaparandushoiu teema: olemasolevate rajatiste efektiivsuse säilitamiseks on vaja tagada taimestiku liigiline ja ühtlane jaotus, otsevoolu tõkestamine ja vajadusel tuleb puhastuslodu settest ning mätastest puhastada.

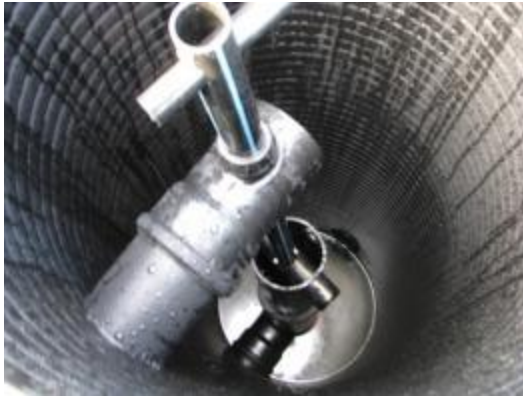
Veetaseme reguleerimiseks on projektides ette nähtud eesvoolule truupide juurde regulaatorid, varjakilpidega kaevud või suudmes ülevooluga pöördklapp (siiber). Ülevaatuse ajaks on kas projekti muudetud või hiljem ümber ehitatud asendades Lemme ehitisele projekteeritud kaevud (Joonis 2.43) ja Vändras Pärna ja Pendre ehitistele rajatud pöördklapi ja ülevooluga lahenduse (Joonis 2.44) suudmes ülesse pööratava toruga (Joonis 2.45 ja Joonis 2.46).

Joonis 2.43. Lemme ehitisele projekteeritud seadedreanaži regulaatorkaev

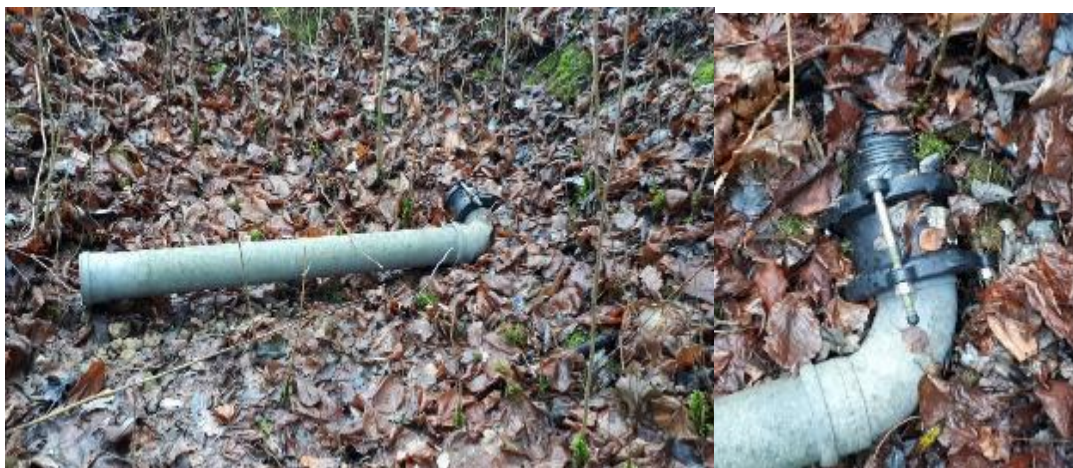
Joonis 2.46. Paisutustoru ja selle kinnitus Pärna 1 ja Pendre ehitistel.

Eeldatavasti on üheks pöördklappide väljavahetamise põhjusteks väike reguleerimisvõimalus või kaldal oleva spindli pikenduse purunemine maaharimise käigus.

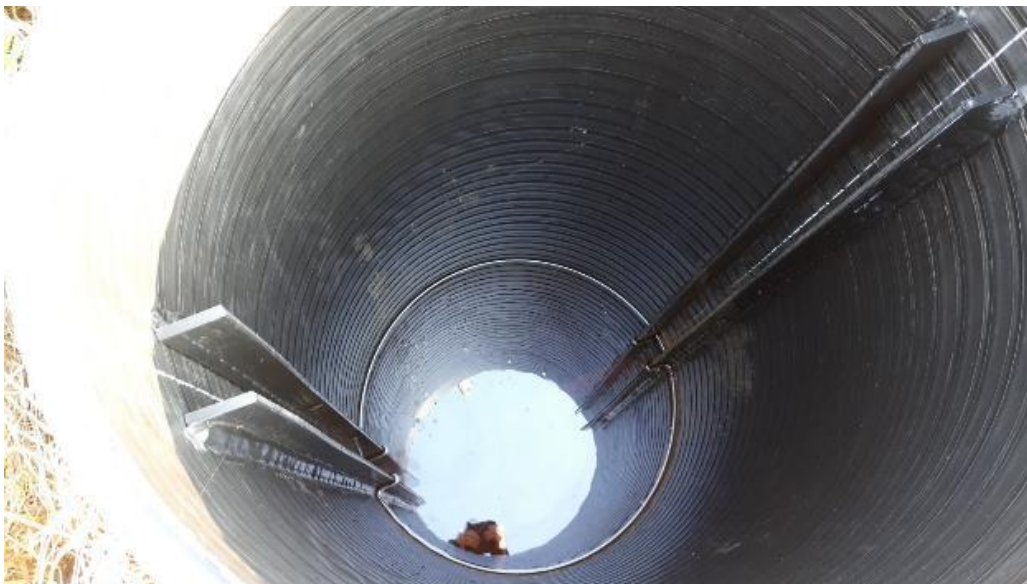
Joonis 2.48. Kaev keevitatud varjakilbi baasidega

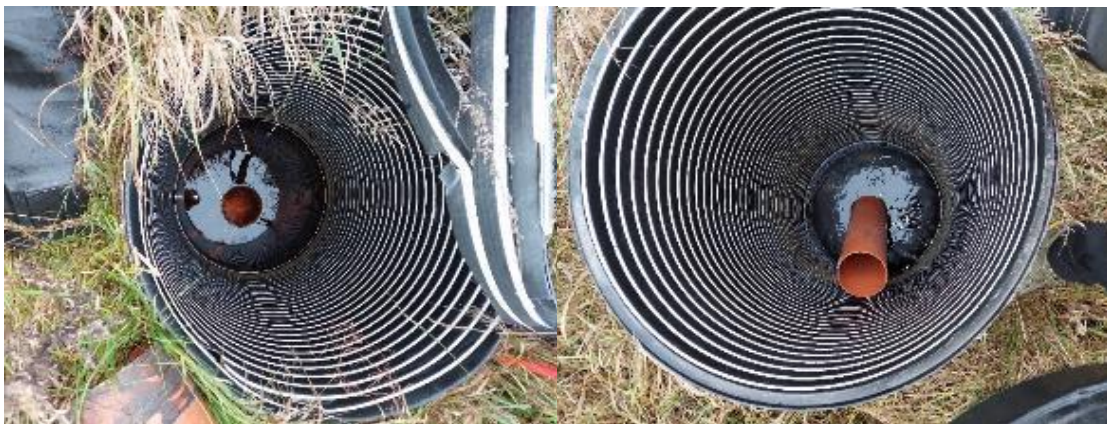
Töökindlad, kuid veetaseme reguleerimisvõimaluseta on ka joonistel 2.47 ja 2.49 toodud lahendused. Kuigi Lemme ehitisel oli probleeme sulgemisklapi tihendiga. Püstakтору läbimõõt on võetud sama läbimõõduga, mis kollektoril ning see paikneb äravoolutorul. Sellise äravoolutoru veevastuvõtuvõime vajaks õige läbimõõdu valikuks laboris uurimist.

Vesisoo ehitisel kastutusel olevad kaevregulaatorid olid töökorras, aga nendega on veetaseme reguleerimine piiratud, kuna erineva veetaseme saavutamiseks peab olema iga veetaseme jaoks eraldi pikkusega toru (joonis 2.46).

Joonis 2.49. Kaevregulaator Vesisoo ehitisel

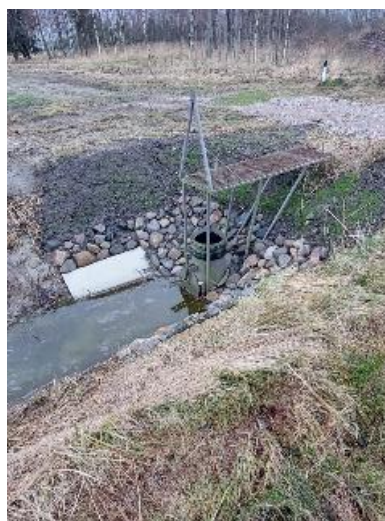
Languta maastikul on toimivad ka eesvoolule paigaldatud regulaatorid (jooni 2.50), kuid ka need vajavad hooldamist (joonis 2.51). Tuudijões asuvatel regulaatoritel olid reguleerimismehhanismid katki, kaevude ümbrus võsastunud ja objektile ei reguleeritud veetaset. Kraavides oli veetase kõrge.

Joonis 2.50. Eesvoolu truubil olev regulaator

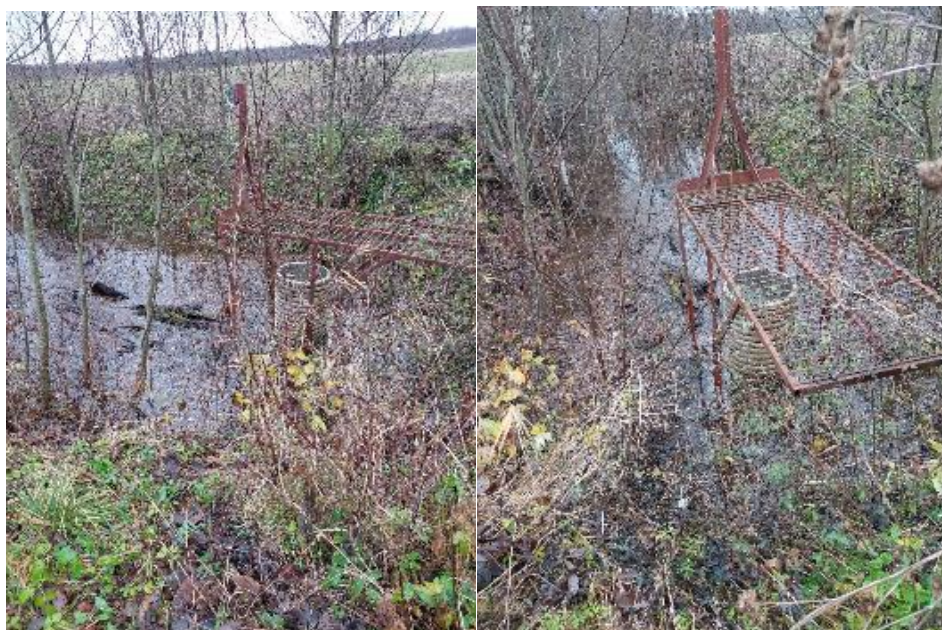
Joonis 2.51. Pärnumaa Tuudijõe maaparandusehitise seadedreanaaži regulaatorkaevud

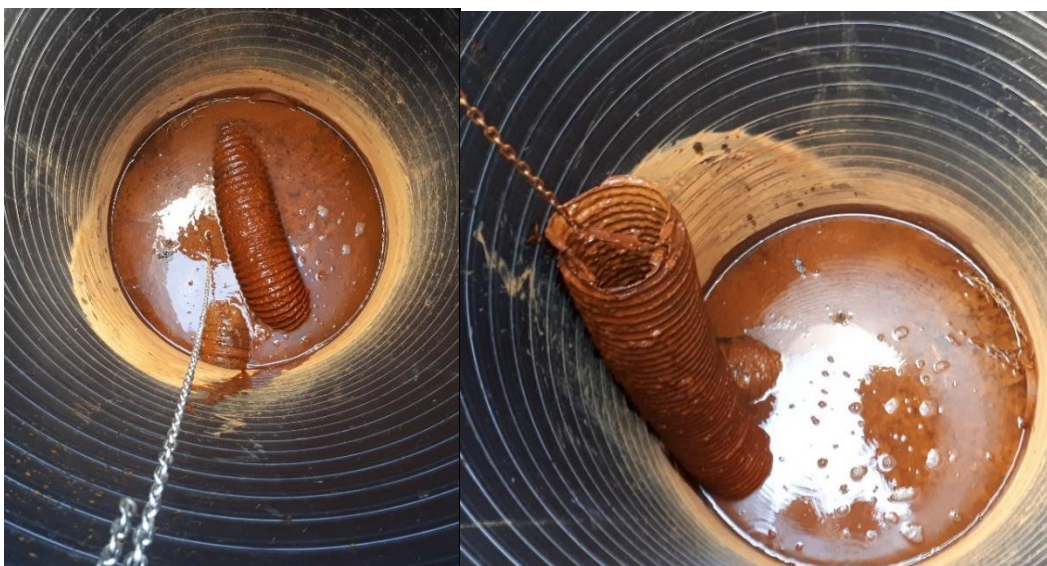
Läänemaal ehitisel Põlendmaa rajatud süsteemidel on projekteeritud reguleerimine tõstetava elastse toruga (joonis 2.52). Konstruktsioon on lihtne ja suure veetaseme reguleerimise ulatusega. Probleemiks on suure kollektori läbimõõdu korral vee kaal torus. Antud juhul on tegemist 10 ha suuruste dreanaažisüsteemidega null languga alal. Kollektori diameeter on 200 mm, sügavus kuni 1,4 m. Vee kaal selles kuni 30 kg, mis on praktikas korduval tõstmisel toru katki teinud. Süsteemi nende kaevudega praegu ei kasutata.

Joonis 2.52. Veetaseme reguleerimine kaevus tõstetava painduva toru abil Põlendmaa ehitisel Läänemaal (tellija Reena Rostin Oja –Andrese talu).
