Eesti Maaülikool
Metsandus- ja maaehitusinstituut

**Drenaažkuivendusega kuivendussüsteemide
kuivendusseisundi uurimine rasketes liivsavi
ja savi pinnastes**

Tartu, 2016

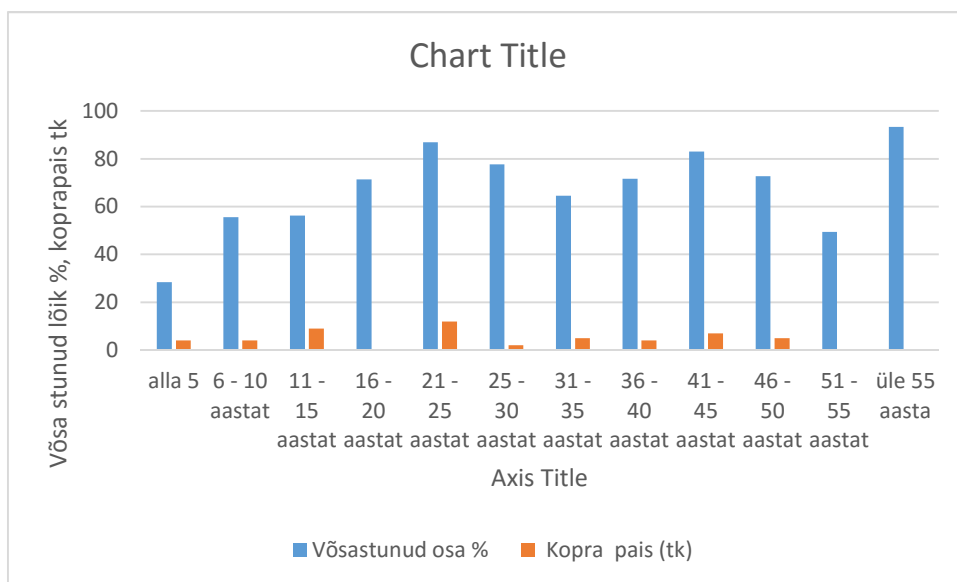
Joonis 3.4. Seireala kraavidel võsastunud lõikude osakaal ja koprapaisud.

Seirega hõivatud 536,6 km kraavidest vajab uuendamist 246 km, rekonstrueerimist 86,7 km. Võsastunud lõigu pikkuseks on hinnatud 370 km. Kraavidel on 39 koprapaisu.
